## Teil 2: Bestandsanalyse des Untersuchungsgebietes

# STADTSANIERUNG FRANKENBERG

## Sanierungsgebiet III "Bahnhofstraße"

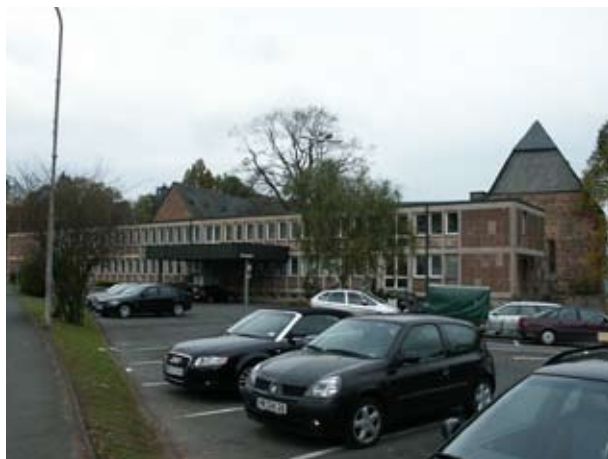
Das ehemalige Kloster ist in seiner stadtbildprägenden Wirkung beeinträchtigt. Der durch das Gesundheitsamt und die Zulassungsstelle genutzte, denkmalgeschützte Anbau aus den 60er Jahren bildet einerseits zusammen mit den historischen Klostergebäuden einen ruhigen, geschützten Innenbereich. Andererseits hat dieser so historisch nicht bestanden. Trotz seiner prinzipiell halböffentlichen Funktion ist er für die Öffentlichkeit praktisch nicht nutzbar. Der Anbau verstellt außerdem den Blick auf die historischen Klostergebäude und beeinträchtigt damit dessen stadträumliche Wahrnehmung.

Durch den Anbau verdeckter Blick auf das Kloster.

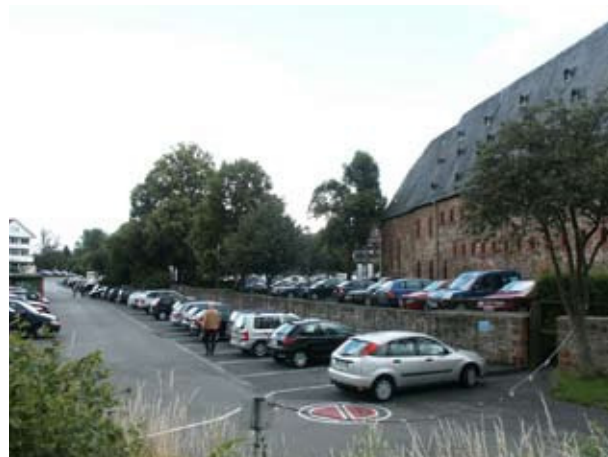
Die als Parkplatz genutzte Fläche nördlich des Klosters, die unzugängliche Grünfläche an der Bahnhofstraße sowie die umliegenden Straßen schränken die Zugänglichkeit des Klosters weiter ein. Es kann dadurch seine potenziell identitätsstiftende Wirkung in der Wahrnehmung von Besuchern und Einheimischen nicht entfalten.

Parkfläche nördlich des Klosters

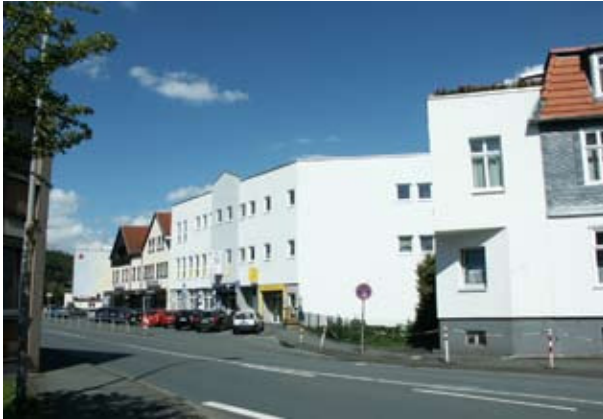
Uferstraße 1

Der dem Kloster östlich gegenüberliegende Baublock zwischen Uferstraße, Jahnstraße und östlicher Bahnhofstraße stellt in seiner baulichen Erscheinung eine ungeordnete und damit unbefriedigende Situation dar. Die an Ufer- und Jahnstraße gelegenen Flachbauten können keine prägende Raumkante entwickeln. Die Erscheinung des Baublocks wird durch teilweise nicht abgeputzte Außenwände sowie den – trotz angrenzender Wohnnutzung vollständig versiegelten – als Anlieferungsbereich ausgeprägten Innenbereich weiter beeinträchtigt.

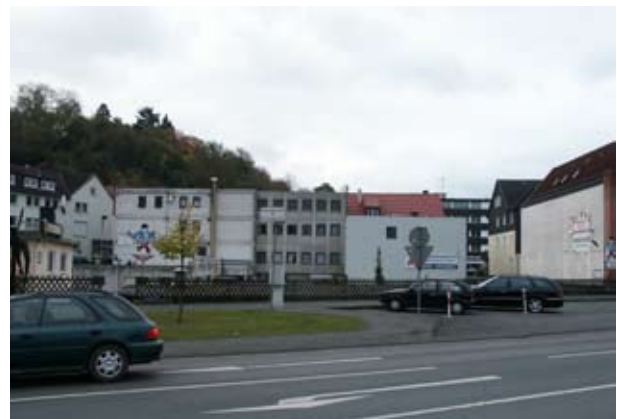
Der Bereich entlang der Uferstraße stellt historisch gesehen einen Teil der äußeren Abgrenzung der Neustadt dar. Dieser baulich-räumlichen Bedeutung ist die vorhandene Bebauung durch ihre Gestaltung teilweise unangemessen. Das betrifft insbesondere das Gebäude Uferstraße 1. Seine monotone und unproportionierte Fassadengestaltung erweckt den Eindruck einer Gebäuderückseite.

Sicht auf den Baublock zwischen Uferstraße, Jahnstraße und Bahnhofstraße von der Uferstraße, im Vordergrund die Flachbauten

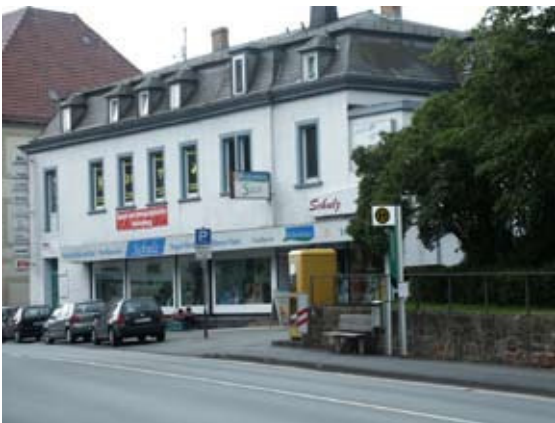
Bahnhofstraße 6 (Alte Post)

Diese Einschätzung trifft ebenfalls für die Gebäude an der südlichen Straßenseite zu. Insbesondere der am Kreuzungsbereich Röddenauer Straße / Uferstraße gelegene Gebäudekomplex Nr. 3 und 5 weist eine der prominenten Lage unangemessene Fassadengestaltung (Fenster) und eine unattraktive Erdgeschosszone (Schaufenster) auf.

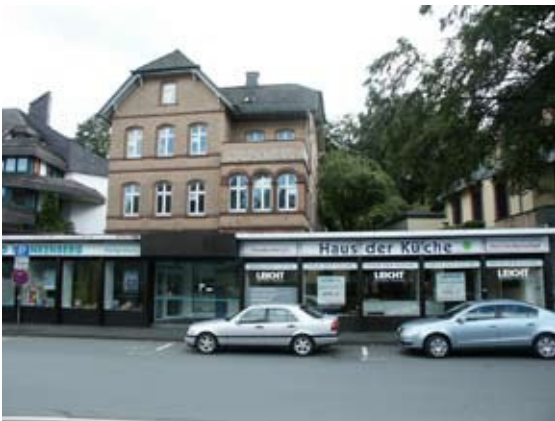
Bahnhofstraße 11

Die im weiteren Straßenverlauf befindlichen Gebäude Nr.11 und 13 beeinträchtigen das Stadtbild durch ihre eingeschossigen, teils leer stehenden Anbauten zur Straße hin. Diese sind nicht raumbildend und lassen in ihrer Gestaltung den Eindruck einer Strip-Bebauung entstehen.

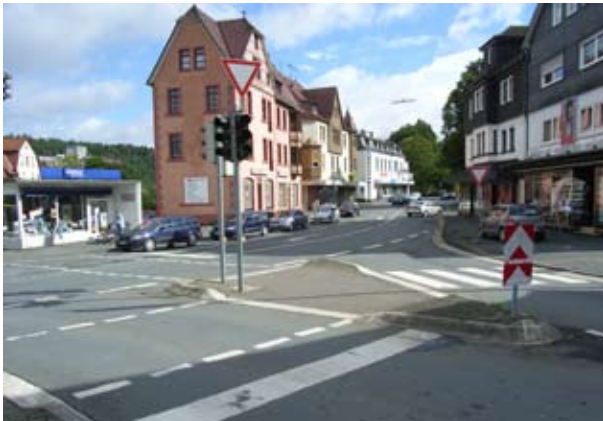
Fehlende Torwirkung am Abzweig der Bahnhofstraße von der Röddenauer Straße

An mehreren Stellen des Teilbereiches fehlt eine Stadteingangsgestaltung mit Torwirkung. Dazu gehören der Abzweig der Bahnhofstraße von der Röddenauer Straße, der Eingang der östlichen Bahnhofstraße, der Stadteingangsbe-  
reich an der Bottendorfer Straße und der Abzweig des westlichen Teils der Jahnstraße von der Uferstraße. Das Fehlen solcher Torwirkungen führt dazu, dass wichtige Stadträume (z. B. die historische Neustadt) nicht als solche wahrnehmbar sind. Die Übergänge verwischen in der Abfolge der Bebauung.

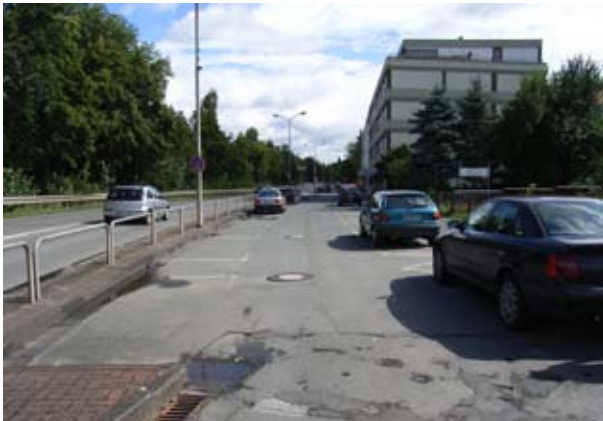
Überdimensionierter Straßenraum der Uferstraße mit zusätzlicher Parallelfahrbahn

Die Uferstraße ist als verkehrsgerechter Straßenraum ausgebildet. Die Fahrbahn ist mit einer Breite von 7,50m überdimensioniert. Auf der der Stadt zugewandten Straßenseite verläuft, von der Fahrbahn durch eine Leit-  
planke getrennt, eine zusätzliche Fahrspur mit beidseitigen Parkstreifen. Diese Fahrbahn dient teilweise der verkehrlichen Erschließung der Grundstücke.

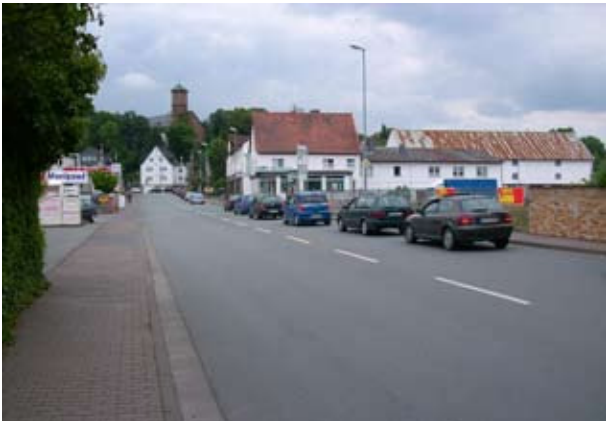
Städtebaulich ungeordnete Situation entlang der Röddenauer Straße

Der Bereich des Gewerbegebietes „In der Ringaue“ und insbesondere die gewerbliche Bebauung entlang der Röddenauer Straße stellen sowohl in ihrer Bebauung als auch in ihrer Nutzungsstruktur eine städtebaulich ungeordnete Situation dar.

Der Straßenzug der Röddenauer Straße wird von Verkehrseinrichtungen dominiert. Die teilweise von der Straßenflucht abgerückte Bebauung lässt keinen Straßenraum entstehen. Viele der Gebäude machen einen vernachlässigten Eindruck, einige stehen leer. Sie sind somit als ortsbildstörend einzustufen.

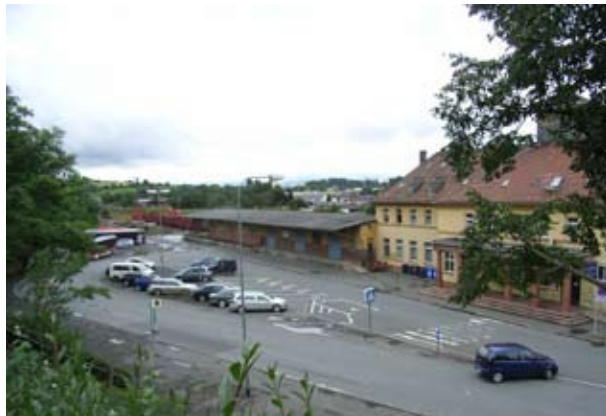
Unattraktive Gestaltung des Bahnhofsvorplatzes

Der Bahnhofsvorplatz wird als Parkplatz und Omnibusbahnhof genutzt. Seine Gestaltung ist aufgrund unzureichender Gliederung mangelhaft und unattraktiv.

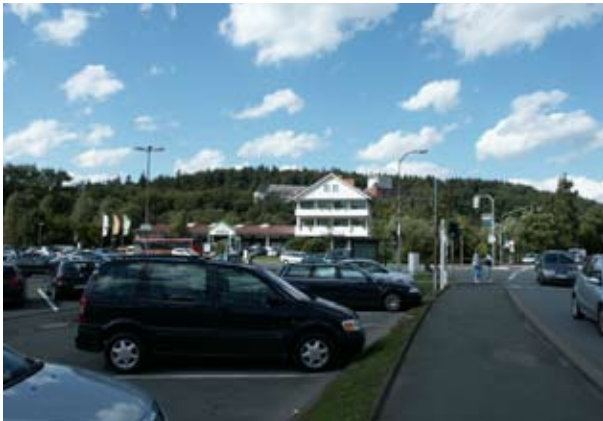
Dominanz des Fahrzeugverkehrs im Bereich der Jahnstraße

Die Bebauung gliedert sich in den Flachbau eines Fachmarktes und einen dreigeschossigen Anbau eines Wohn- und Geschäftshauses. Die Stellplätze des Fachmarktes sind teilweise vor dem Baukörper in Richtung Jahnstraße angeordnet. In Verbindung mit der gegenüberliegenden, ungeordneten Parkfläche des Klosters und dem überdimensionierten Kreuzungsbereich Jahnstraße / Uferstraße ergibt sich insgesamt eine sehr stark verkehrstechnisch

orientierte und damit städtebaulich unbefriedigende Gestaltungssituation.

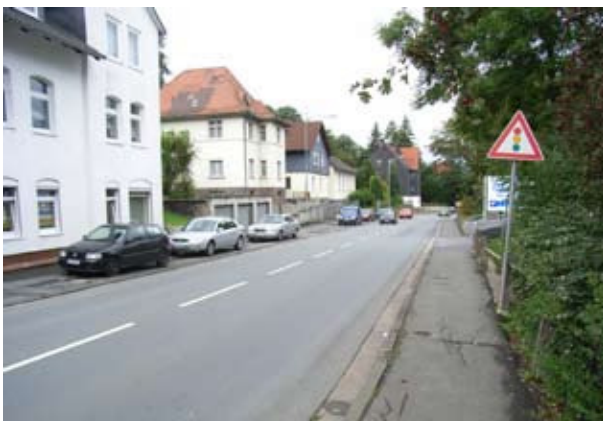
Die Bottendorfer Straße ist lediglich auf ihrer südlichen Straßenseite bebaut. Dabei handelt es sich überwiegend um zweigeschossige Wohnhäuser aus der Zeit um 1900. Bei der Mehrzahl der Gebäude sind leichte bauliche Mängel feststellbar. Das Gebäude Nr. 3 ist in seiner Substanz abgängig und soll abgerissen werden.
